KAUKOLÄMPÖVERKOSTON KUNTOSELVITYS JA SANEERAUSSUUNNITELMA

Opinnäytetyö
Talotekniikka

Tekijä/Tekijät	Tutkinto	Aika
Iiro Sorvali	Talotekniikka (AMK)	Kevät 2018
Opinnäytetyön nimi Kaukolämpöverkoston kuntoselvitys ja saneeraussuunnitelma		52 sivua 8 liitesivua
Toimeksiantaja Imatran Lämpö Oy		
Ohjaaja Jarmo Tuunanen		
Tiivistelmä <p>Kaukolämpöverkostojen ikääntyessä tulee niiden saneeraus ajankohtaiseksi. Kaukolämpöverkostojen suunnitelmallista perusparantamista ei ole suomalaisissa kaukolämpöyrityksissä juurikaan tehty. Suunnitelmallisella verkostojen saneeraamisella pystytään ylläpitämään kaukolämmityksen toimintavarmuus, ja saneerauksen yhteydessä verkoston lämpöhäviöt vähenevät.</p> <p>Tutkimuksen tavoitteena oli selvittää Imatran Lämpö Oy:n suurimman kaukolämpöverkoston kuntotaso ja siten määritellä tulevaisuudessa mahdollisesti vikaantuvat verkoston kanavaosuudet, jotka tulisi saneerata. Tutkimuksen yhteydessä selvitettiin verkosto-osuuksien nykyisiä lämpöhäviöitä, joita verrattiin nykyaikaisen kaukolämpökanavan lämpöhäviöihin ja lämmöneristyksen parantumisen kautta saataviin säästöihin.</p> <p>Kaukolämpöverkoston tämänhetkinen tilanne selvitettiin tutkimalla Imatran Lämpö Oy:

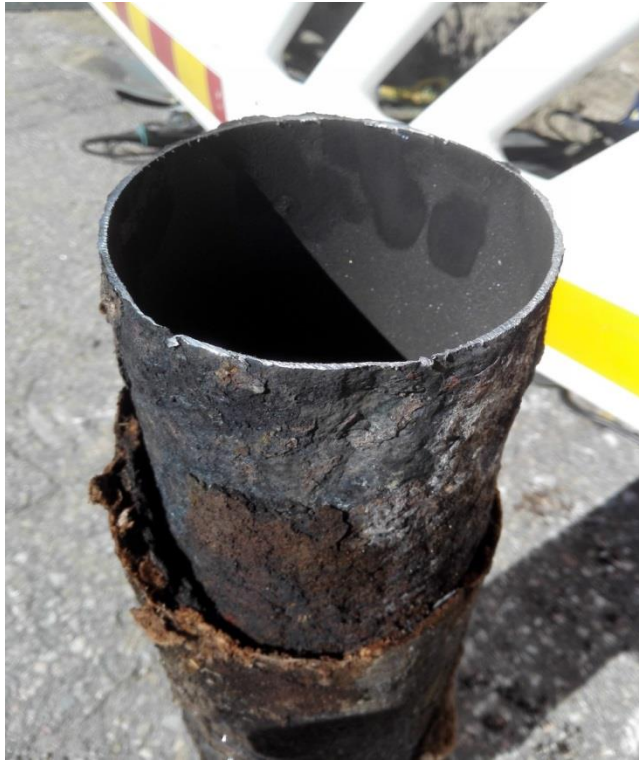
Kuva 5. Vuotanut DN100 Mpul-kanavan virtausputki

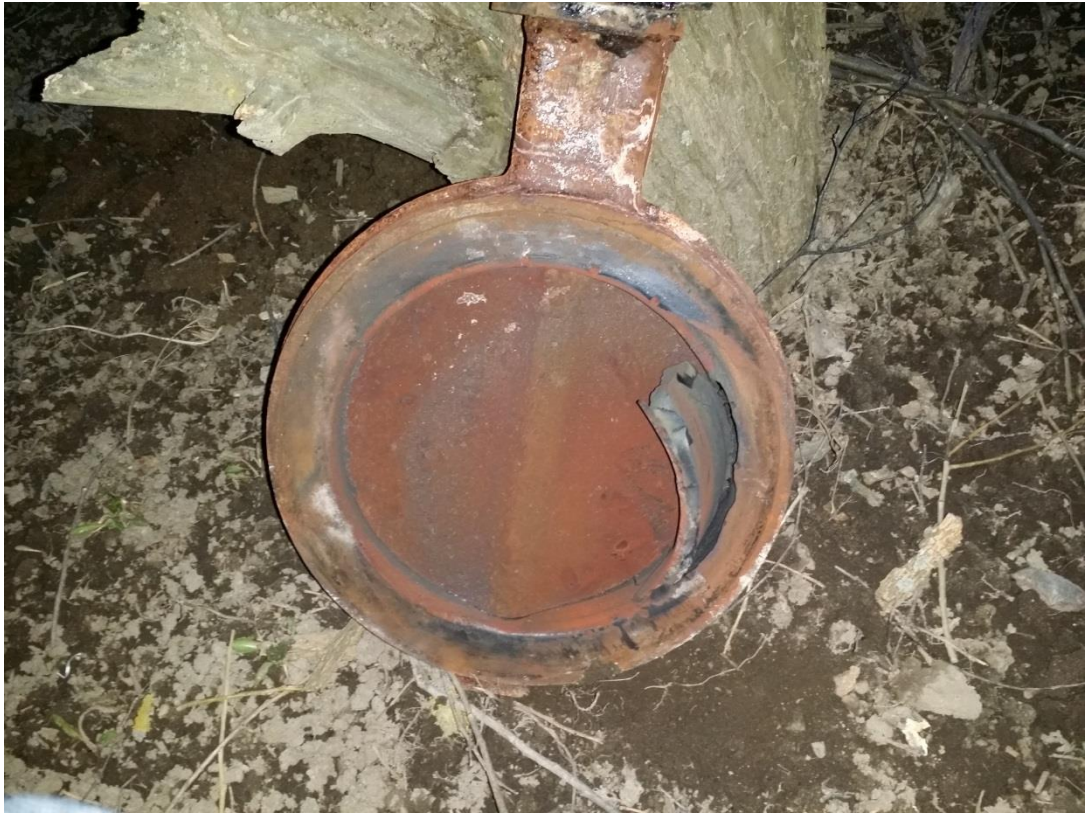
Kuvassa 7 on huonokuntoinen läppäventtiili, joka on korvattu varmatoimisemmalla palloventtiilillä. Huoltotöiden yhteydessä vuotavaksi todetut venttiilit ovat vaikeuttaneet hitsaustöiden tekoa ja siten pidentäneet lämmöntoimituskatkosta monesti Imatralla. Ennalta suunniteltu katkoalue laajenee, kun joudutaan sulkemaan seuraavat venttiilit kauempaa verkostosta kuin on ollut tarkoitus. Tällaiset lämmöntoimituskatkokset, joihin kuluttajat eivät ole voineet varautua, tulisi minimoida, ettei kaukolämmityksen sekä yrityksen maine kärsisi, eikä kuluttajille aiheutuisi harmia.

Kuva 7. Vuotanut läppäventtiili, jonka kuminen tiiviste on repeytynyt

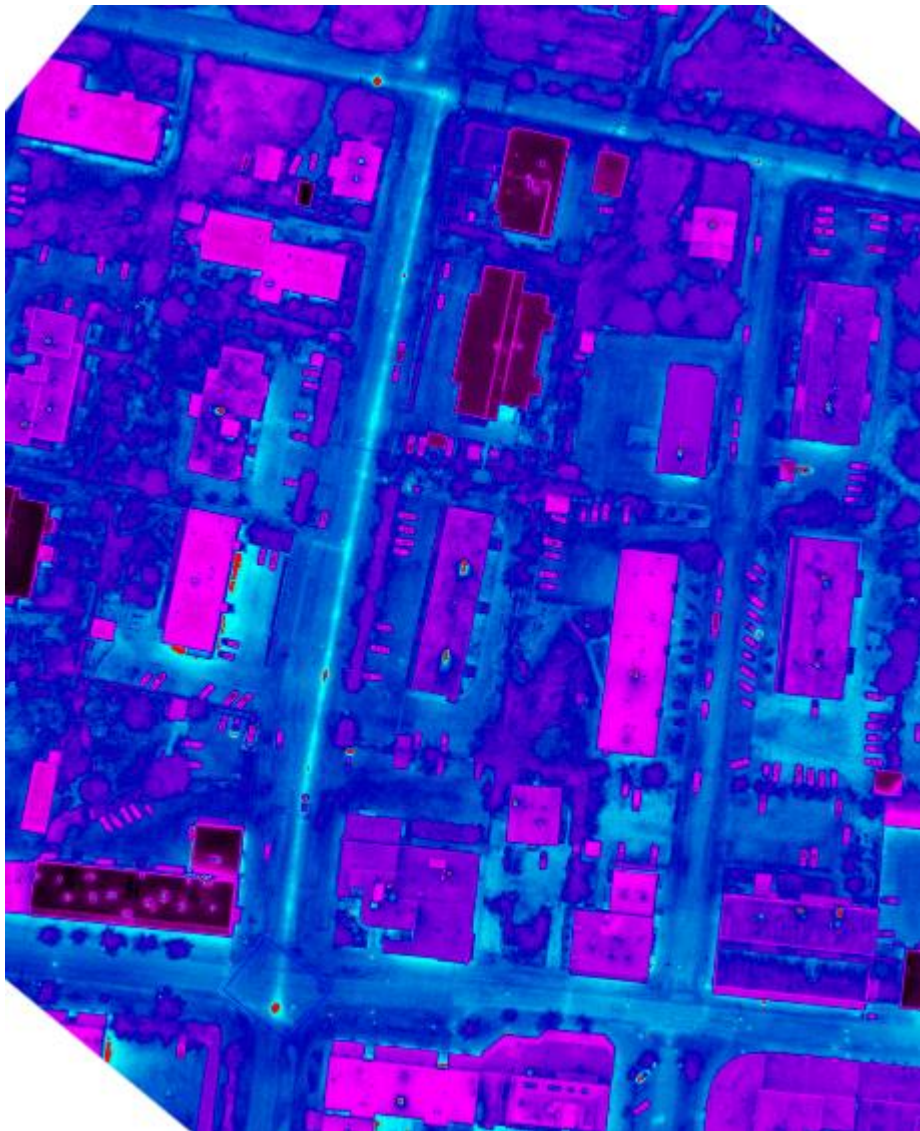
Kuva 8. Esterinkatu lämpökamerakuva

Esterinkadun pohjoispäähän tulevaa DN100 Mpuk -kaukolämpökanavaa on lähes mahdotonta erottaa kuvasta sen hyvän lämpöeristyksen takia.

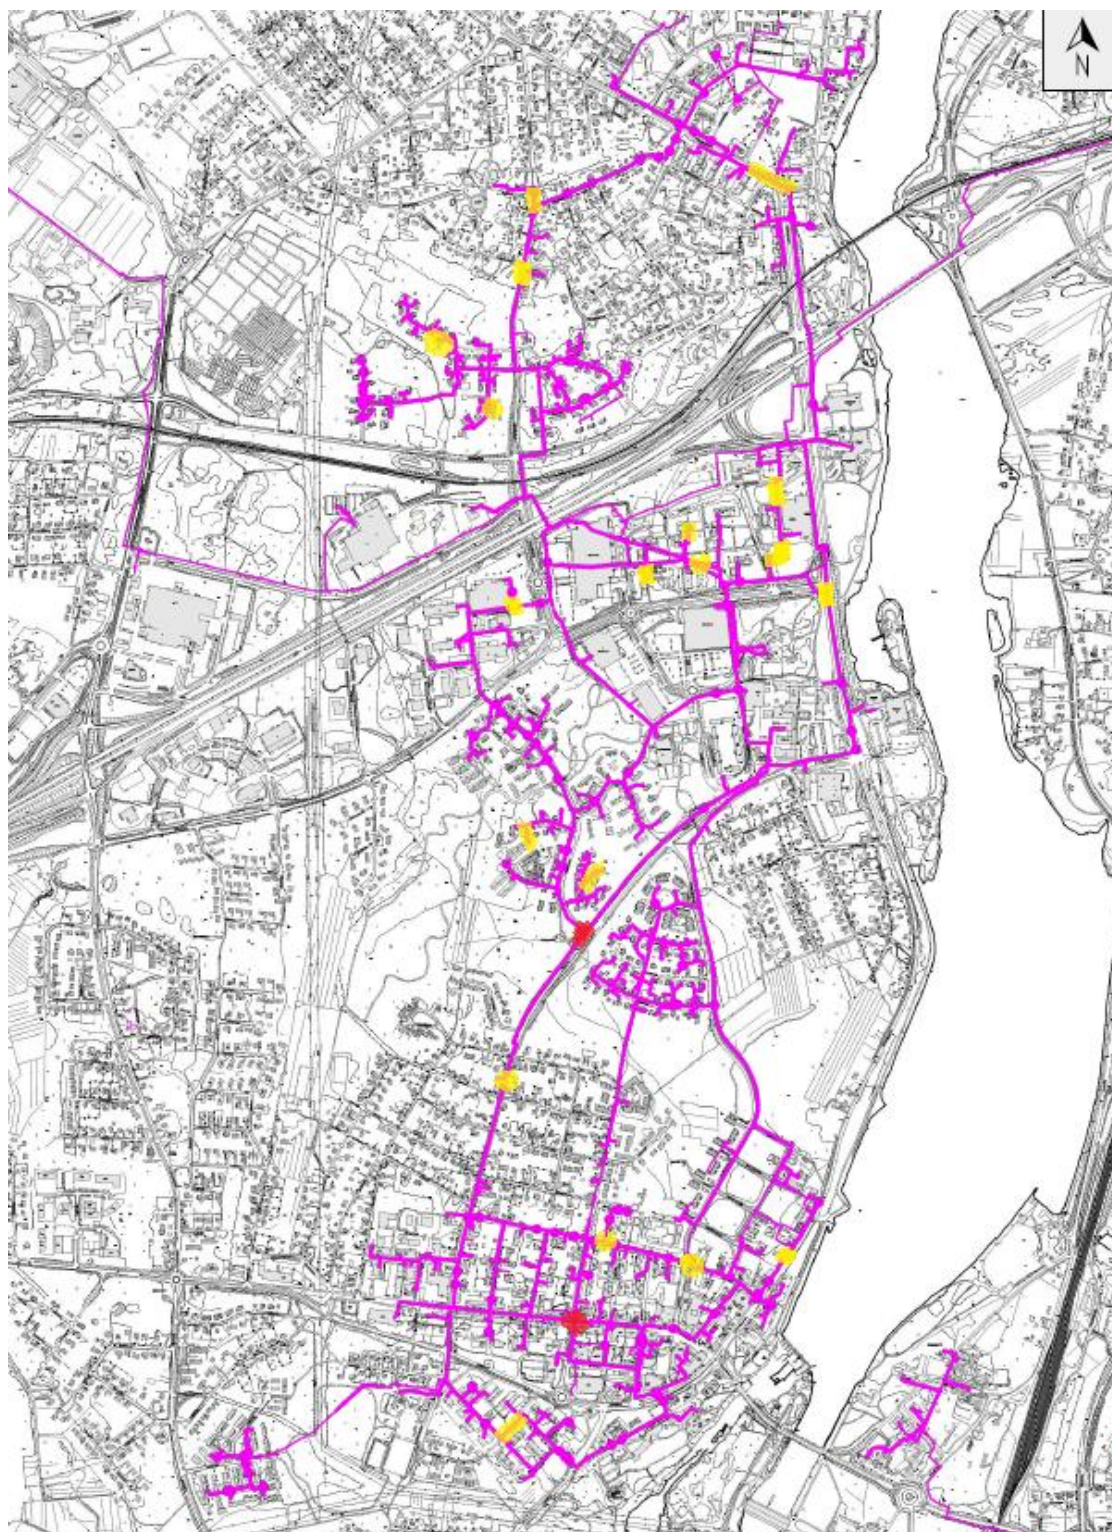
Verkostokartta, johon merkitty aiemmat verkostovuodot, sekä huonokuntoiset KL-venttiilit Imatrankoski- Mansikkala verkostossa

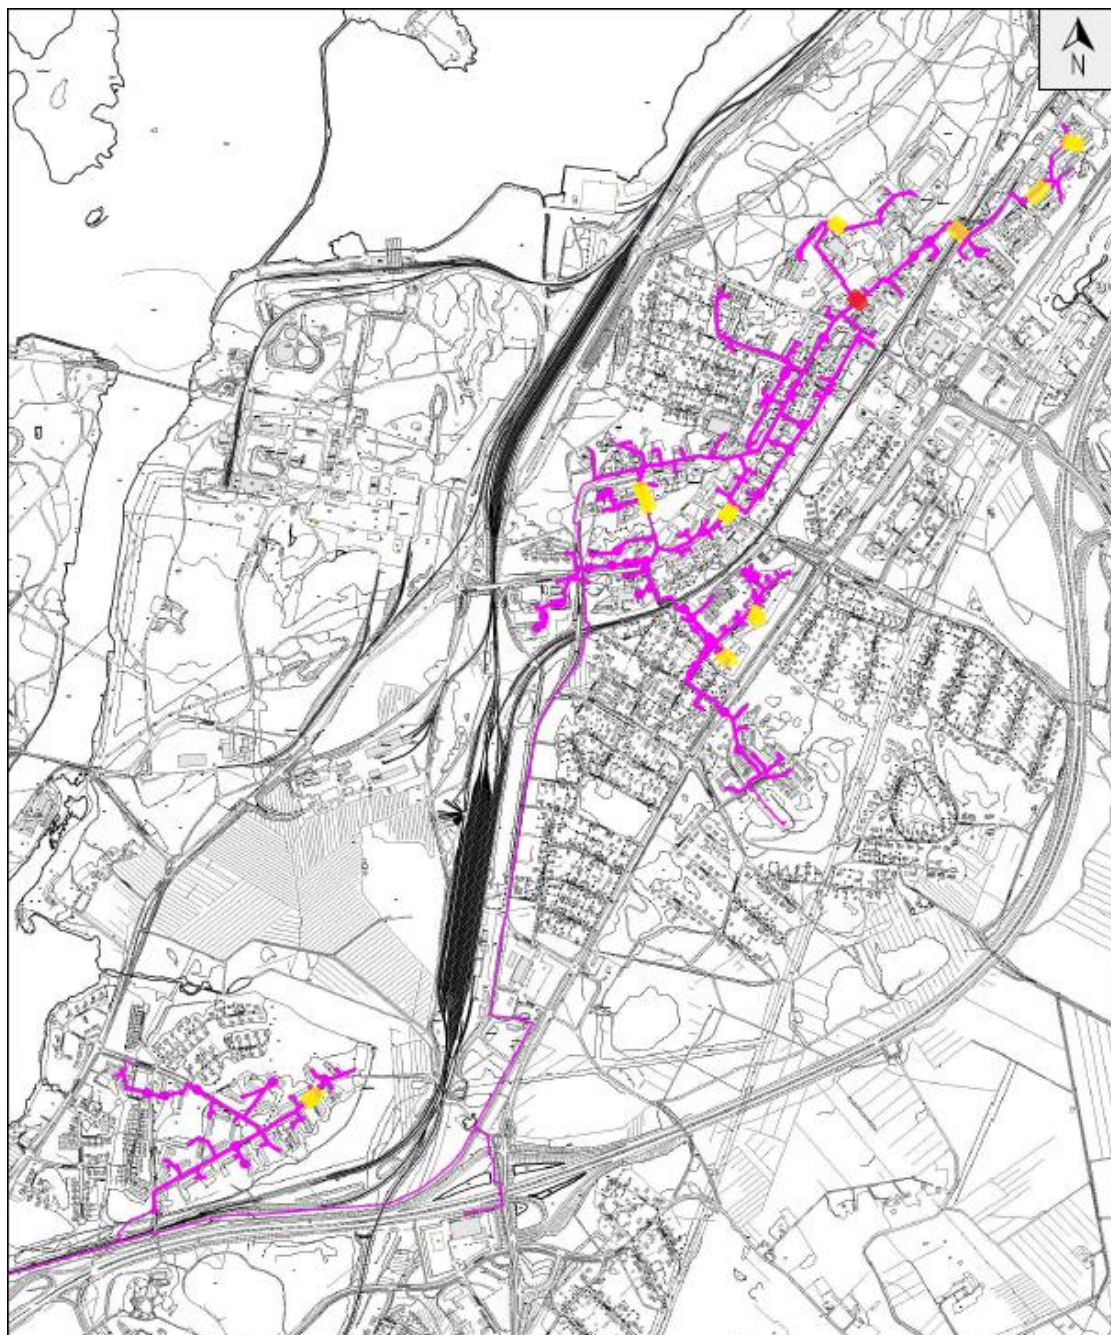
Verkostokartta, johon merkitty aiemmat verkostovuodot, sekä huonokuntoiset KL-venttiilit Vuoksenniska- Sienimäki verkostossa

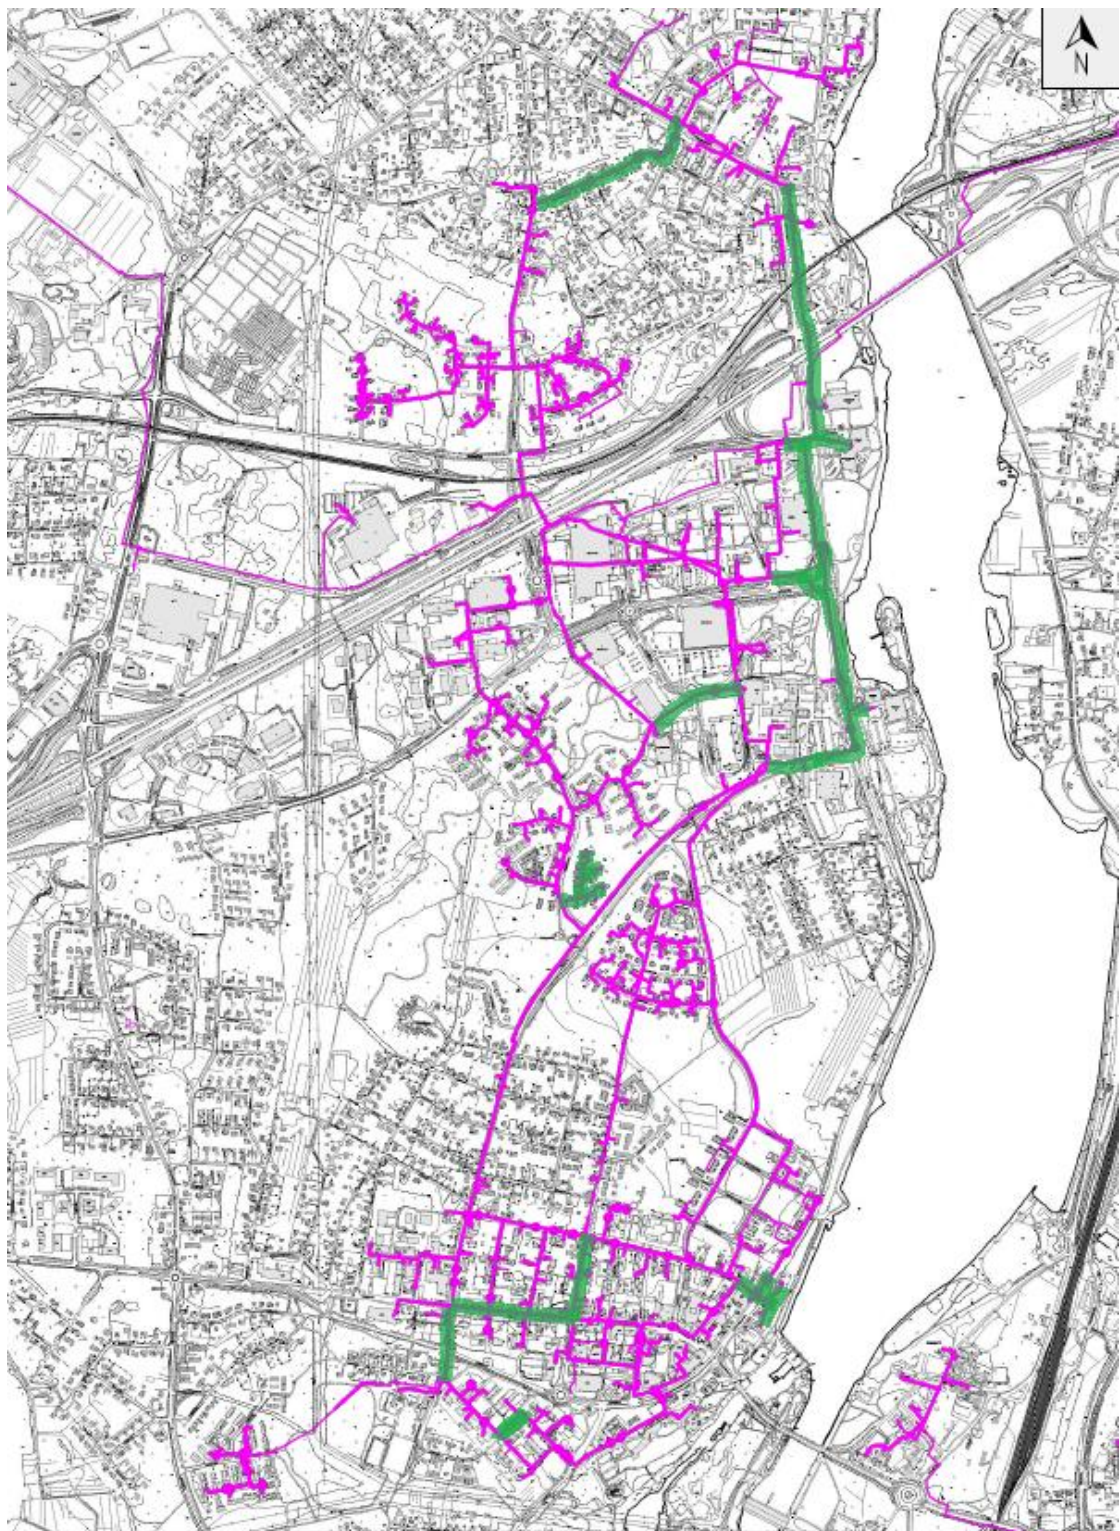
Verkostokartta, johon merkitty saneeraustarpeessa olevat kanavat Imatran-
koski- Mansikkala verkostossa

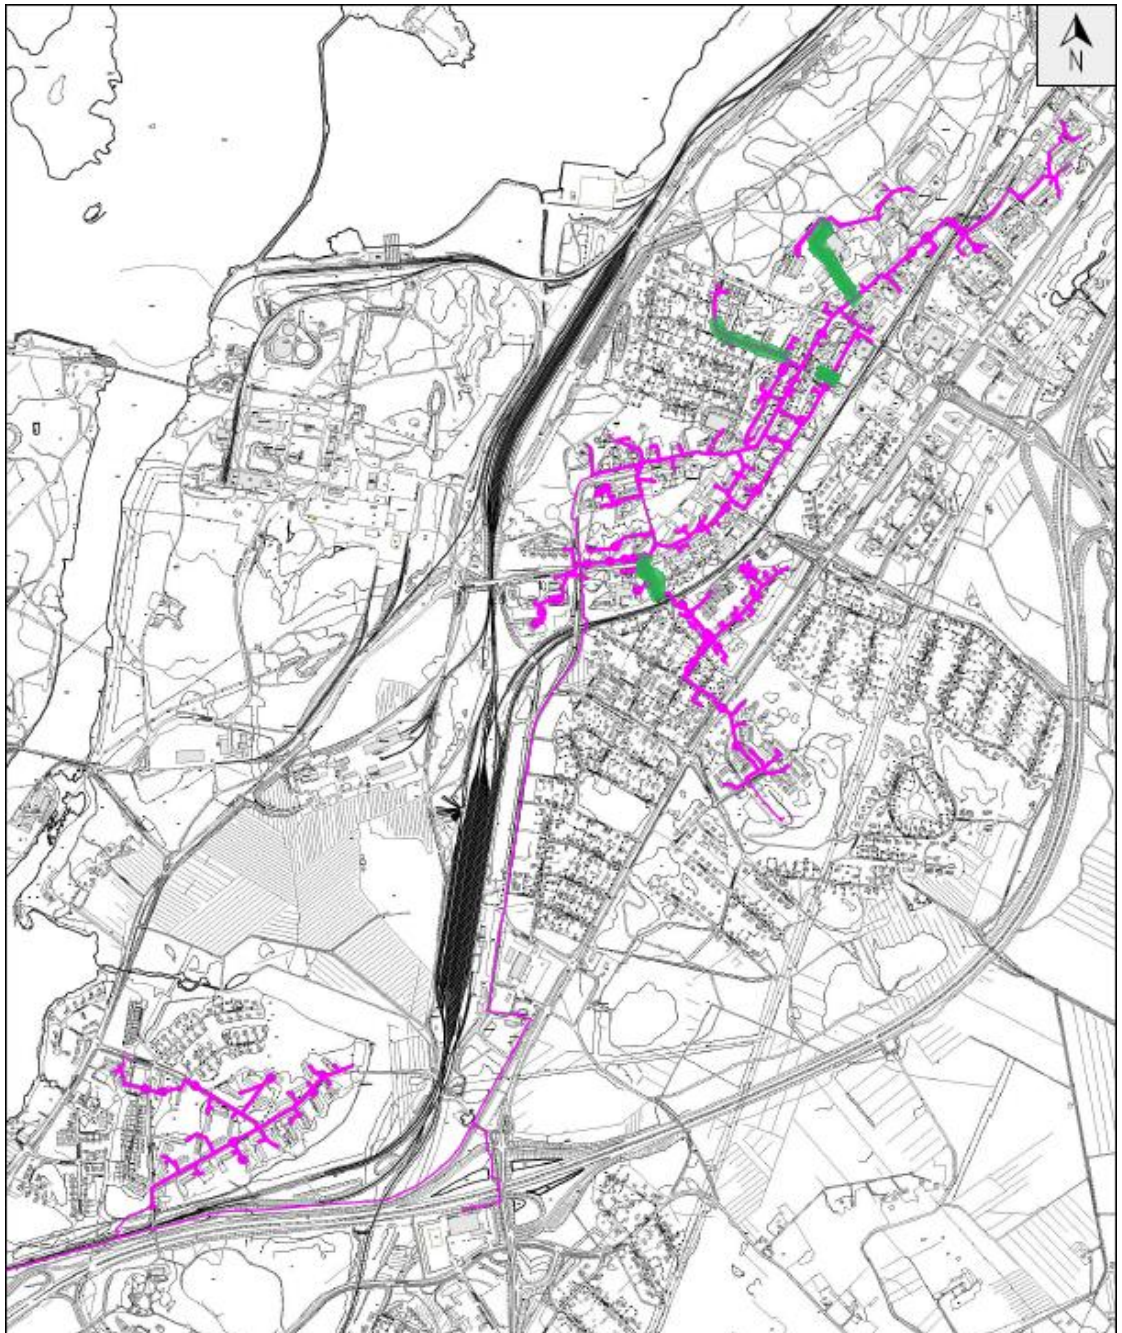
Verkostokartta, johon merkitty saneeraustarpeessa olevat kanavat Vuoksen-
niska- Sienimäki verkostossa
